ELÄINESTE/LINTUPIIKKI

Tilastoa lintupiikeistä

YLIHÄRMÄN SÄHKÖASEMA KK-TOIMINNAT JA JÄLLEENKYTKENNÄT 1993

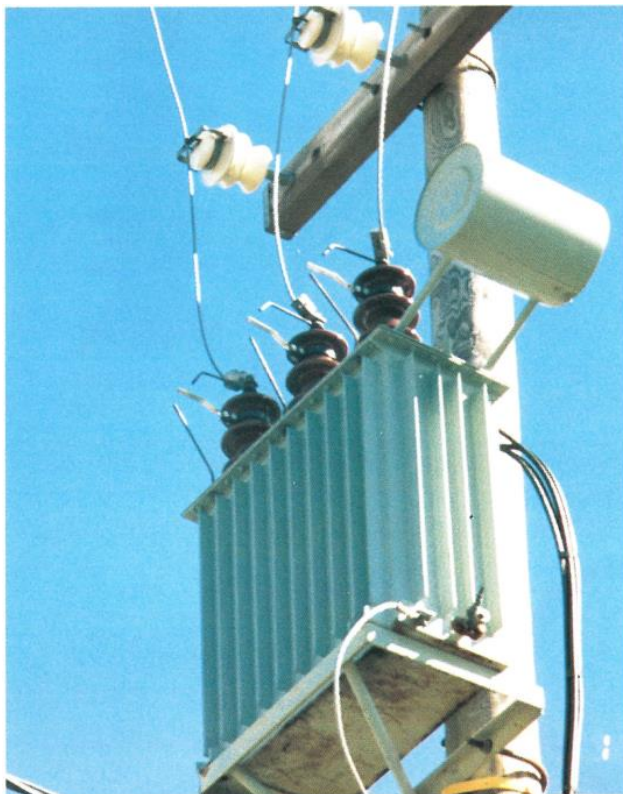
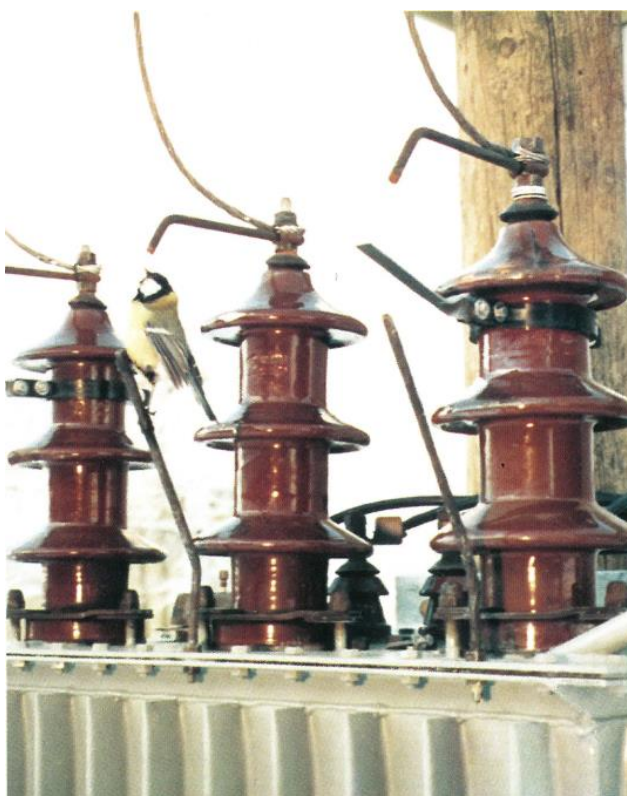
Estää lintujen ja oravien pääsyn muuntajan läpivientieristimen suojarvien väliin aiheuttamaan valokaarta.

Tarvitaan läpivientieristimissä käytettävän suojahatun lisäksi kipinävälin suojaukseen.

Valmistettu Vo-luokan palamattomasta UV-kestoisesta muovista ja haponkestävästä teräksestä.

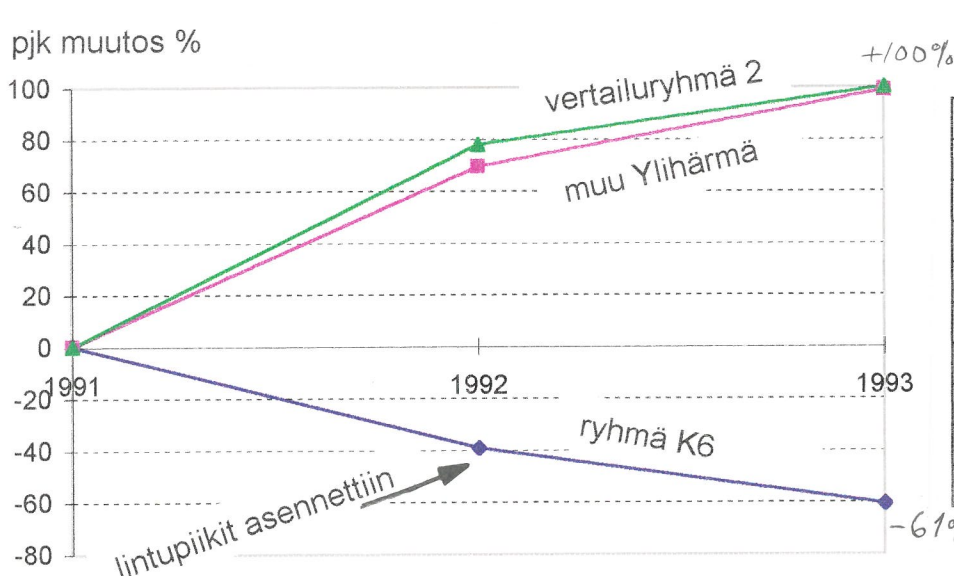
pjk/kpl	pjk	pjk
	1991	1992	1993
20 kV ryhmä K6	28	17	11
muu Ylihärmä	75	127	149
vertailuryhmä 2	27	48	54
	ajk/kpl	ajk	ajk
	1991	1992	1993
20 kV ryhmä K6	10	6	0
muu Ylihärmä	22	34	22
vertailuryhmä 2	1	4	23

ajk -muutokset ovat vielä suuremmat lintupiikin eduksi

Lintupiikit asennettiin Ylihärmän sähköaseman K6 -ryhmään helmikuussa 1992 yhteensä 10 muuntajaan. (Nyt, v 2000, lintupiikkejä on asennettuna n. 7000 muuntajaan n. 40:llä eri sähkölaitoksella.) Vertailuryhmä 2 on Lapualla, Ylihärmästä 30 km etäisyydellä, 5-johtolähtöinen 20 kV:n sähköasema. Molemmissa vertailuryhmissä pjk:t kasvoivat 99 -100% vuodesta 1991 vuoteen 1993. Ryhmässä K6 pjk:t vähenivät 61%. Taulukosta nähdään, että eläin kärkivälissä aiheuttaa usein myös ajk:n. Taulukosta nähdään edelleen, että lintupiikki auttaa myös ajk:hin (ryhmässä K6 nolla kpl ajk:ta v.1993, vähennystä siis 100 %). Tilastollinen otos on suppea, mutta suuntaa antava. Pyydämme lähettämään meille tilastoja lintupiikin vaikutuksesta verkossanne (sekä pjk- että ajk-tilastot). Suullisesti olemme kuulleet sähkökatkojen vähenneen 40 - 80 % lintupiikin ansiosta.
